Fietsbarometer

Ekeren

Provinciale Fietsbarometer toegepast op Ekeren

rapport bij de presentatie op 14 februari 2017

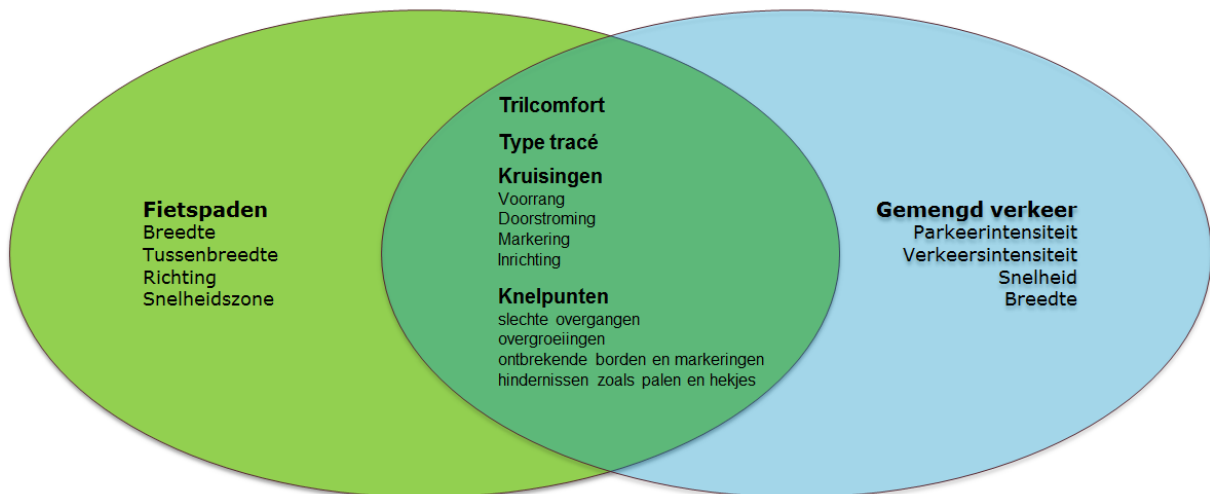
Figuur 2: Meetfietsgegevens

De provincie Antwerpen sloot een samenwerkingsovereenkomst met de Fietsersbond voor het inventariseren en meten van fietsroutekenmerken. Deze gegevens worden opgeladen in een Geografisch Informatie Systeem (GIS) waarna een medewerker van de provincie Antwerpen de gegevens analyseert. Onderstaande figuur toont de belangrijkste elementen van deze inventarisatie. Wil je hier meer over weten? Lees dan zeker ook punt 2.3 en 4.1 in de beleidende nota!

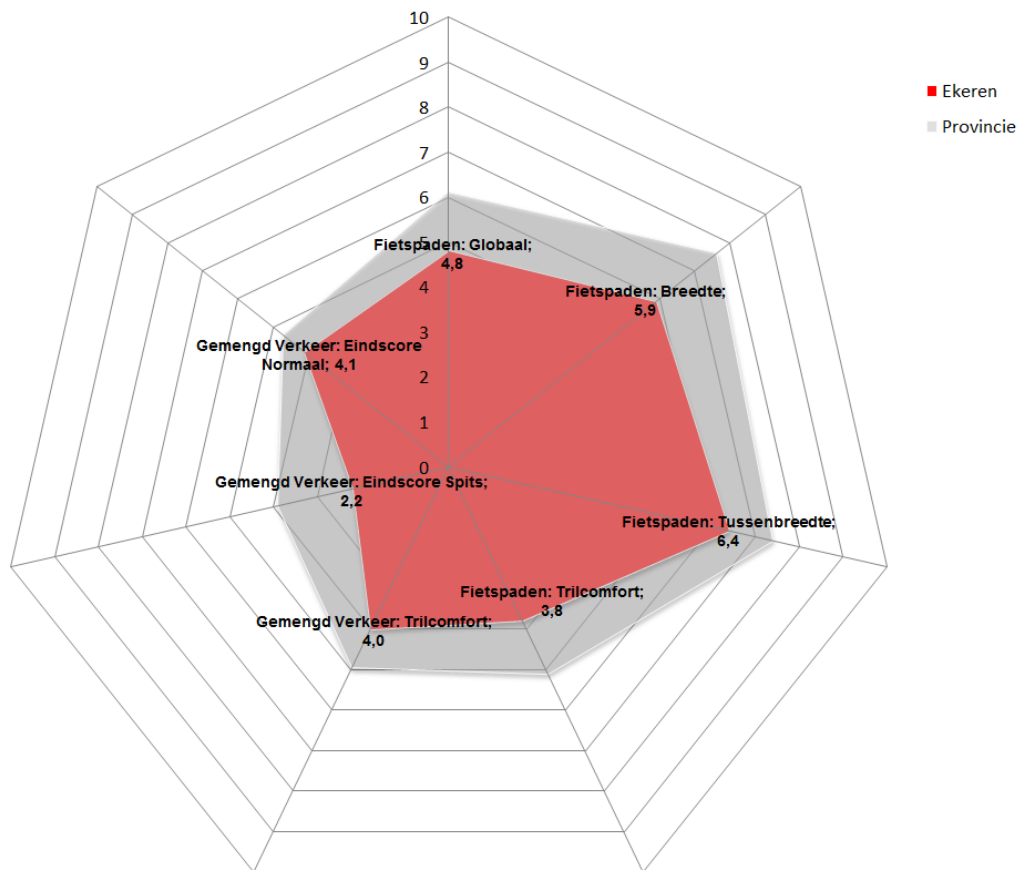
Figuur 3: Winddiagram met totaalbeeld van de fietsroutes in Ekeren

Uit deze grafiek leiden we af dat BFF-routes in Ekeren onvoldoende scores. Zowel het trilcomfort als de maatvoering van fietspaden ligt onder het provinciaal gemiddelde en in gemengd verkeer zijn de routes eveneens weinig geschikt voor fietsers.

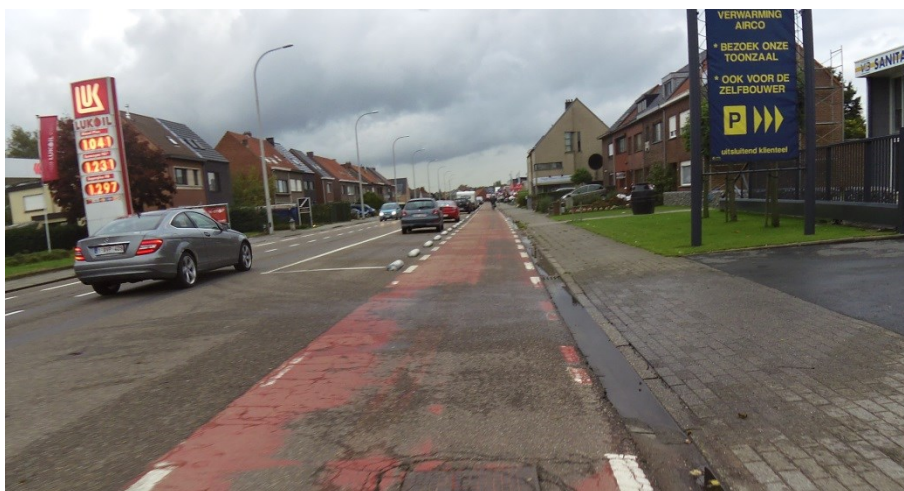
Figuur 6: *Leuvenberg* - score 7,8/10 (Figuur 5: 1)

Het asfalt en goede score op de Leugenberg (Figuur 6, Figuur 22:1, Figuur 23:1) vallen onmiddellijk op en staan in scherp contrast tot het cementbeton in de Kloosterstraat (Figuur 7, Figuur 22:2, Figuur 23:2).

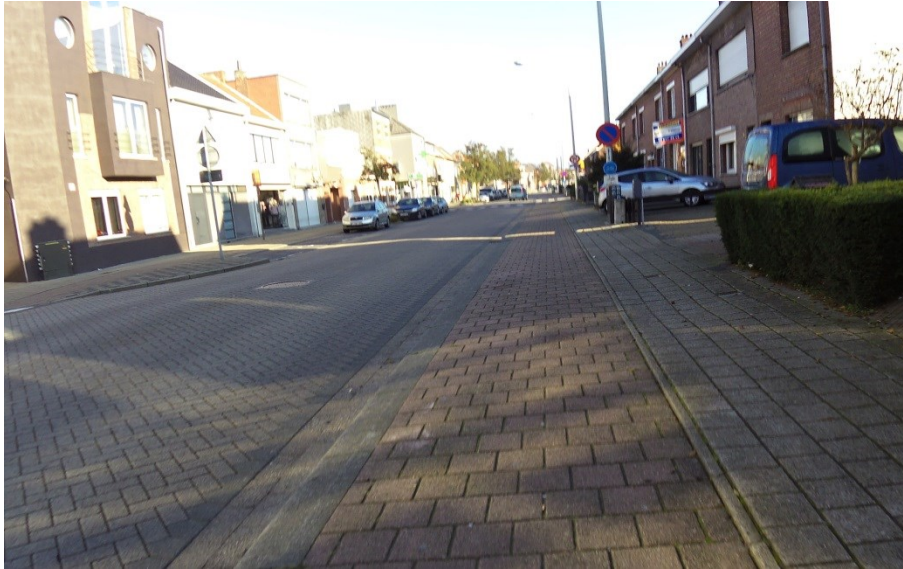
Figuur 8: **Driehoekstraat** - score 4,3/10 (Figuur 5: 3)

Ook de keuze voor klinkers beperkt het fietscomfort op de Driehoekstraat (Figuur 8, Figuur 22:3, Figuur 23:3) en de kasseien op Klein Hagelkruis (Figuur 21, Figuur 22:4, Figuur 23:4) scoren zoals verwacht negatief.

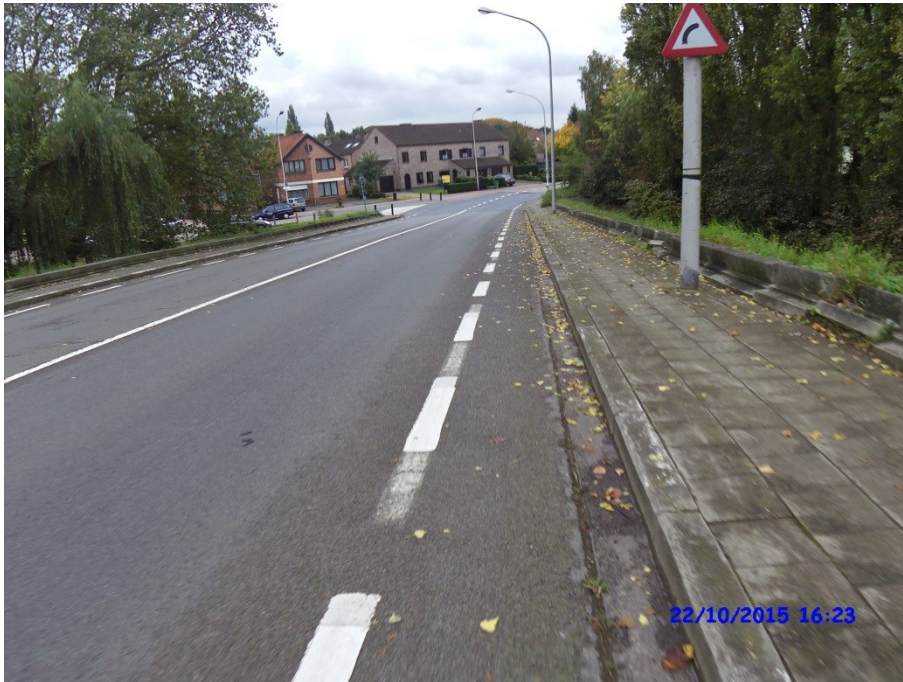
Figuur 10: **Schriek** (beide zijden van de rijweg) (zie ook Figuur 9 : 1): score 0,3/10 met 80cm breedte

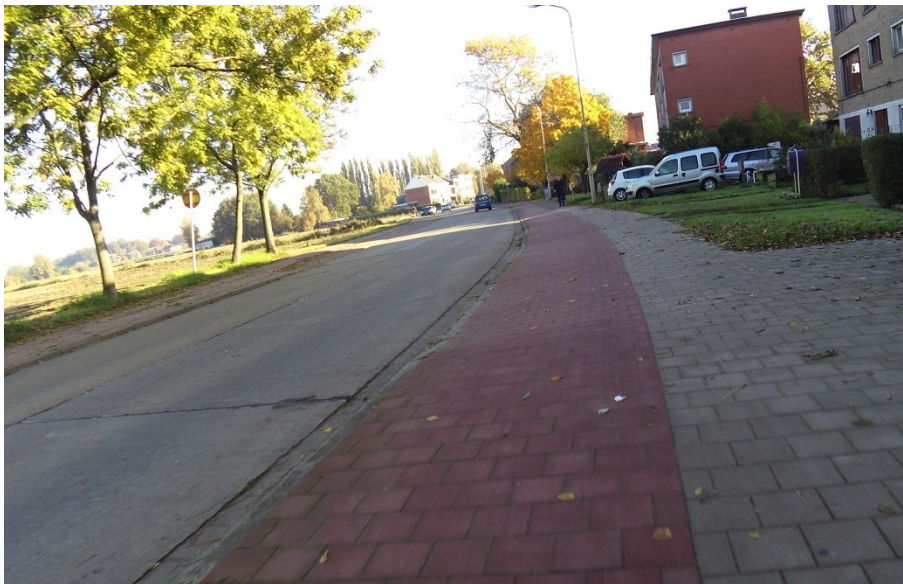
Figuur 11: **Schriek** (zie ook Figuur 9 : 3): score breedte 10/10 met 1,75m

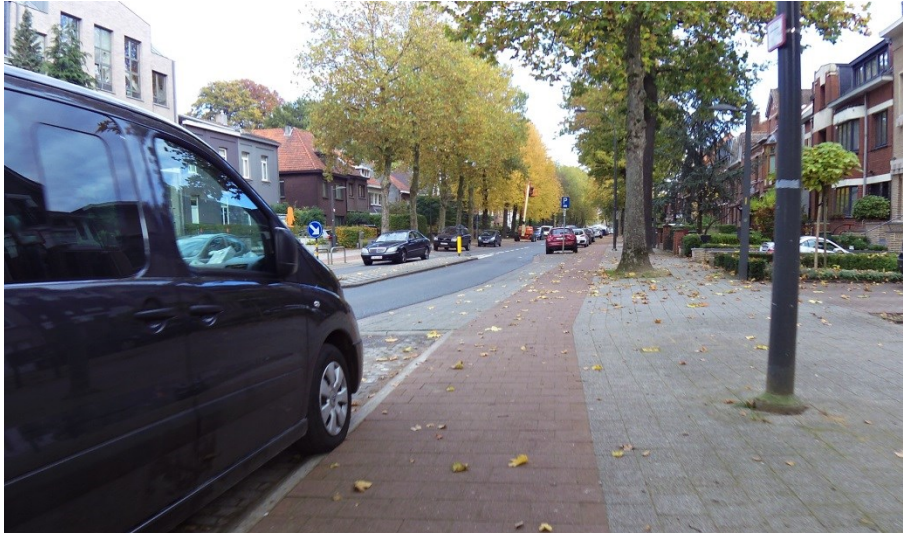
Figuur 12: **Veltwijcklaan** tussen Lindelei en Bistkapellei (zie ook Figuur 9 : 2): score breedte 3/10 met 1,55m voor een éénrichtingsfietspad, met een toegepaste breedteminering van 50cm op basis van onvoldoende schuwbreedte links van de fietser met hoge parkeerintensiteit.

Let op, de Veltwijcklaan krijgt hier een goede score op tussenbreedte maar de score op breedte is verlaagd door toepassing van een breedteminering (zie ook Figuur 12) ten gevolge van de parkeerstrook.

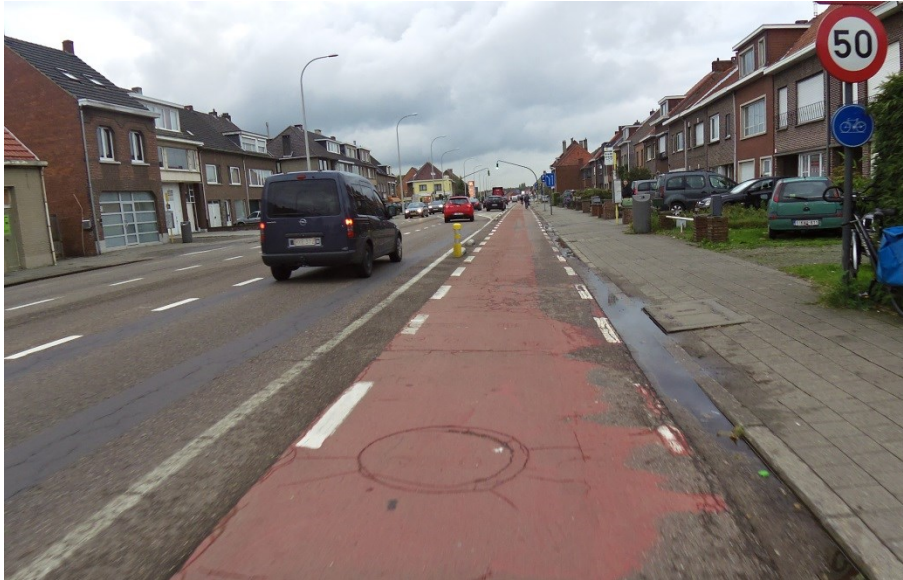
Figuur 14: *Leugenberg* (Figuur 13:1): tweerichtingsfietspad met zeer beperkte afseiding: 3,4/10 (45cm tussenbreedte)

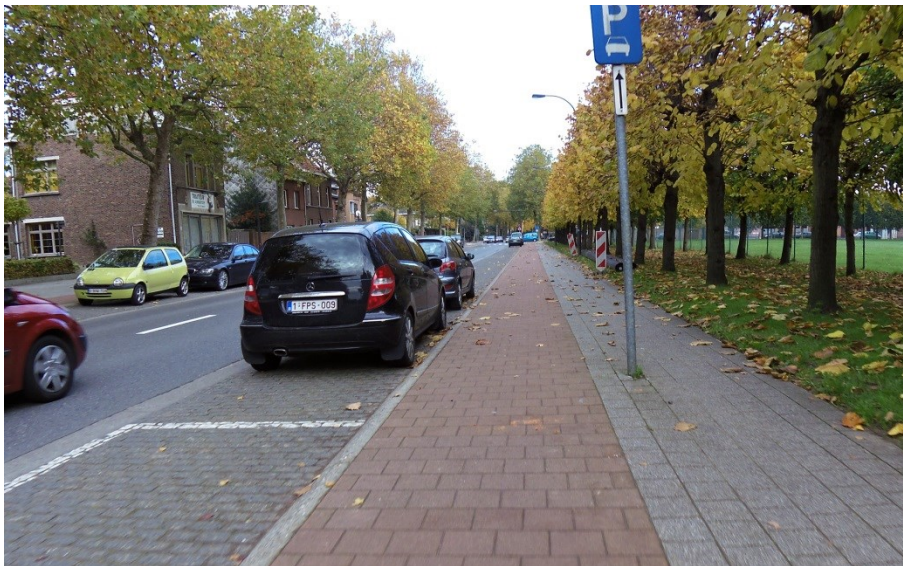
Figuur 15: **Veltwijcklaan** (Figuur 13:2): eenrichtingsfietspaden : 10/10 (255cm)

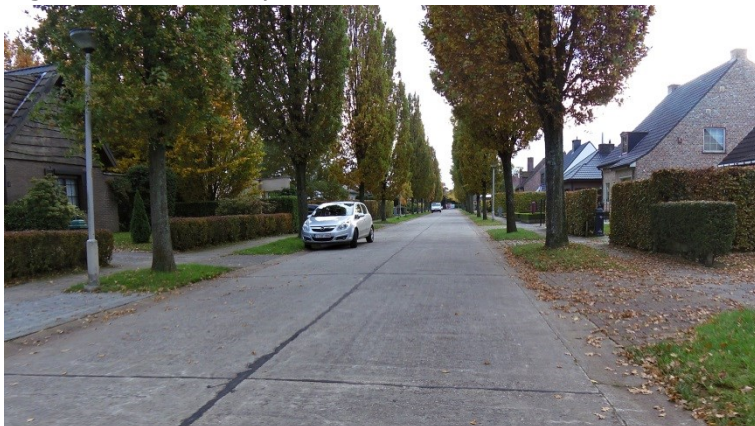
De **Kretenborglaan** (Figuur 18:1, Figuur 17) is door de verkeersknip ter hoogte van de kruising met de Oude Landen zeer geschikt om te fietsen in gemengd verkeer (de score fietsgeschiktheid van 9/10 wordt enkel verlaagd naar een eindscore van 6/10 door het lagere trilcomfort op cementbeton).

Figuur 17: **Kretenborglaan**: score 9/10 (fietsgeschiktheid), eindscore (6/10), trilcomfort (1,6/10) (Figuur 18:1)

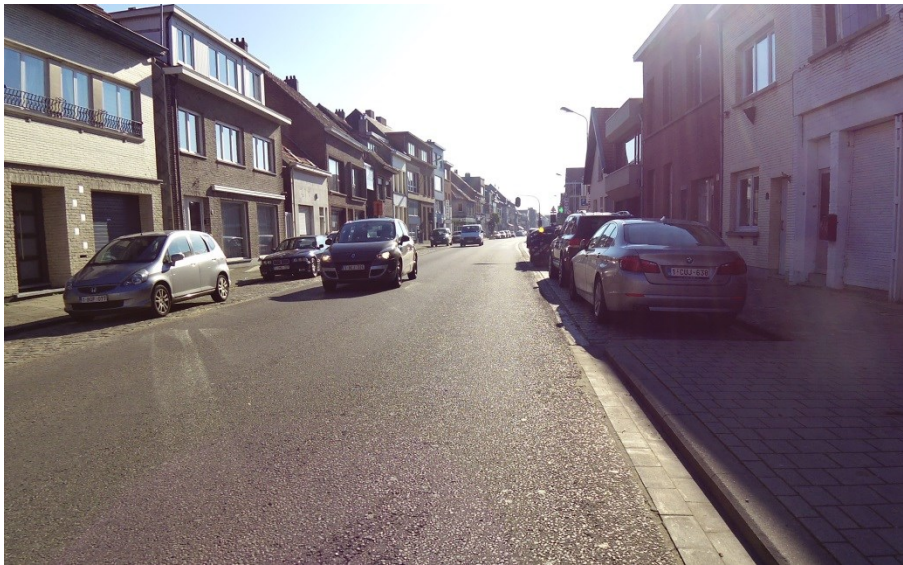
Figuur 19: centrum Ekeren - *Kloosterstraat* (1,7/10)(Figuur 18:2)

- op *Kloosterstraat/Dorpstraat/Steenstraat* (met overdracht van gewest aan stad): de herinrichting in functie van de voetganger en fietser. (wordt reeds aangepakt)
- **Klein Hagelkruis**: aanleg in asphalt en weginrichting met aandacht voor de fietser

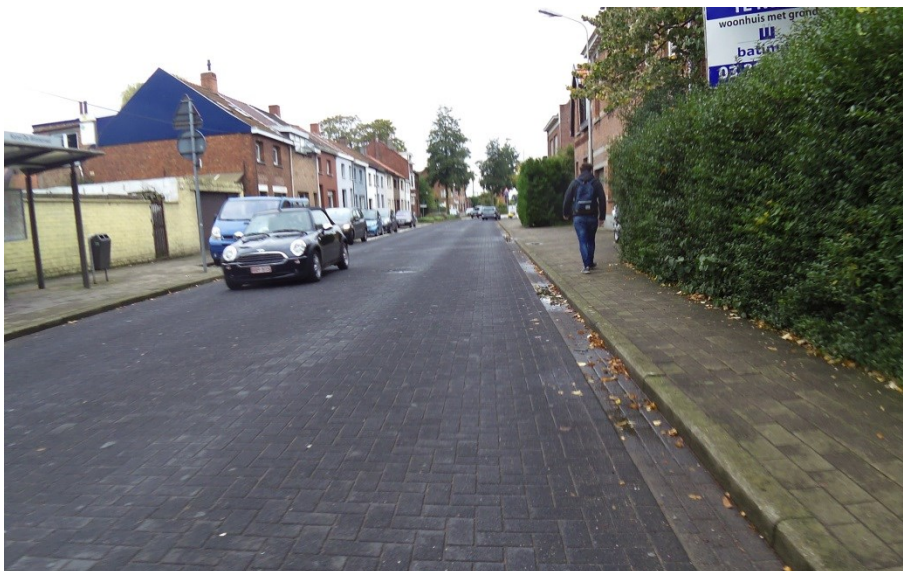
Figuur 20: **Schriek** (2,4/10) (Figuur 18:3)

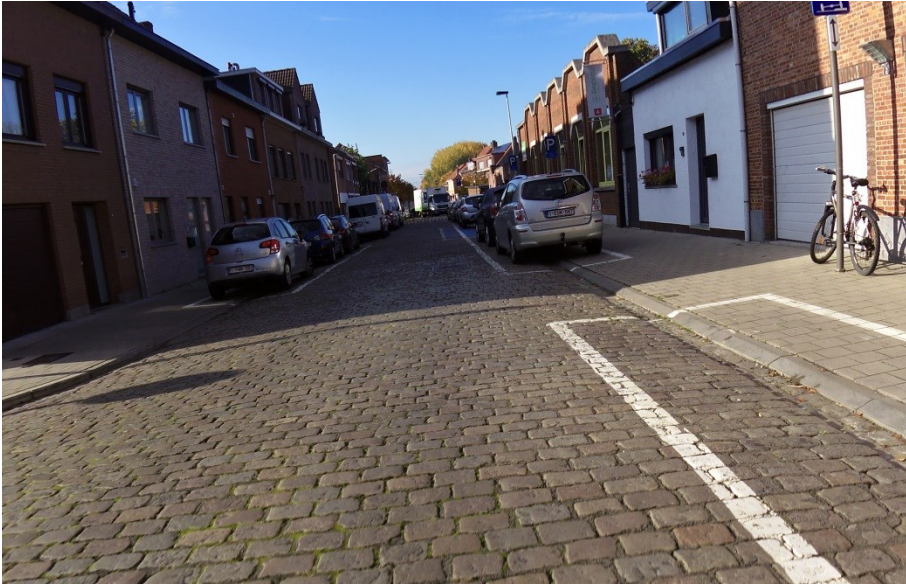
Figuur 21: **Klein Hagelkruis** (-3,5/10) (Figuur 18:4)

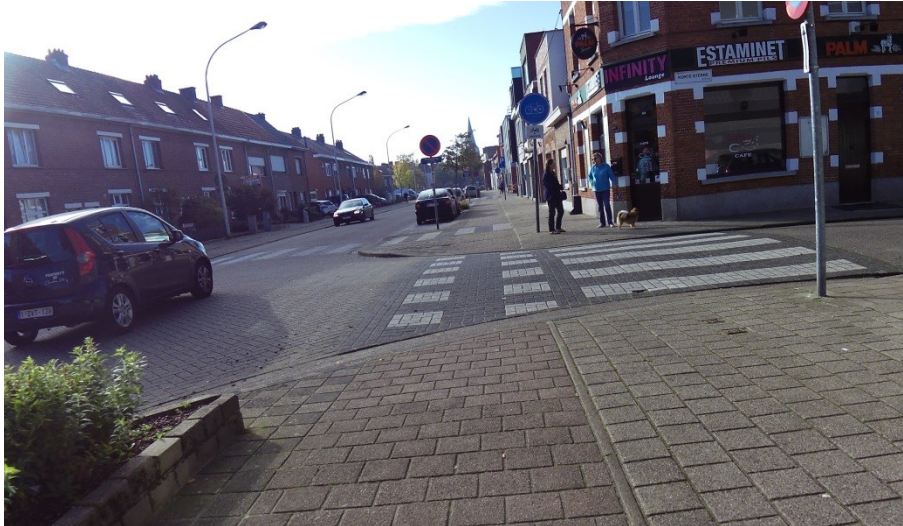
De overgangen van het fietspad over verschillende kruisingen op de **Veltwijcklaan** en de **Driehoekstraat** zijn oncomfortabel en zouden naadloos gemaakt moeten worden (Figuur 24:1, Figuur 25).

Figuur 25: oncomfortabel op- en afrijden op de **Driehoekstraat** (Figuur 24:1)

De naadloze overgang van fietspad naar rijweg verhoogt zowel het comfort als de veiligheid voor de fietser. Het [draaiboek](#) openbaar domein van de stad Antwerpen doet hierover enkele aanbevelingen in fiche 3c en 3d (hoofdstuk Trappers). Een naadloze overgang zonder niveauverschil wordt nagestreefd.

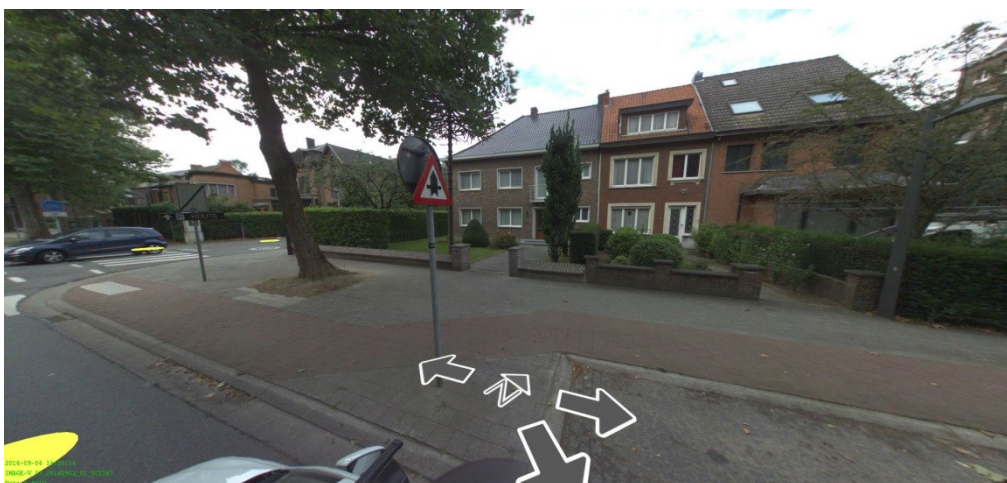
Op de **Veltwijcklaan** (Figuur 24:2, Figuur 26), ter hoogte van de spoorwegbrug aan de Tulpenlaan, ter hoogte van de Jozef Ickxstraat en aan de kruising met de Oosterlinckhofstraat moet je als fietser langs een asverleggingen rijden. Het uitgangspunt is dat je op een bovenlokaal fietspad aan 15km/u zo'n asverlegging vlot en zonder gevaar moet kunnen nemen.

Figuur 26: Asverlegging aan de kruising **Veltwijcklaan/** Oosterlinckhofstraat (Figuur 24:2) (AGIV, THV Image-V, 4/9/2016)

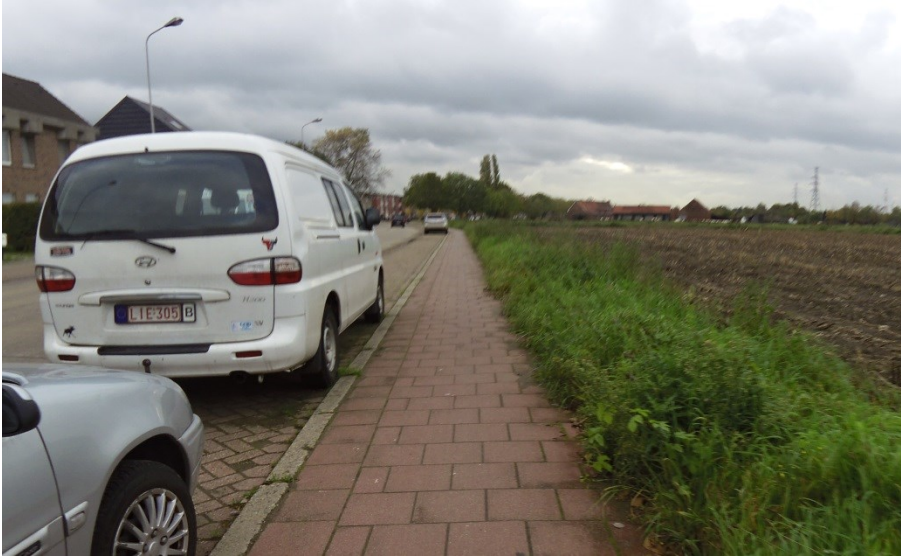
Figuur 27: bermbegroeiing op **Schriek** (Figuur 24:3)

Op sommige locaties is de kans op bermbegroeiing groter. In het kader van de veiligheid voor fietsers kan men rekening houden met deze locaties bij het plannen van de maaibeurten. Op de dienst leefmilieu van de provincie kan je [advies vragen bij het opmaken van de gemeentelijke bermbeheerplannen](#).

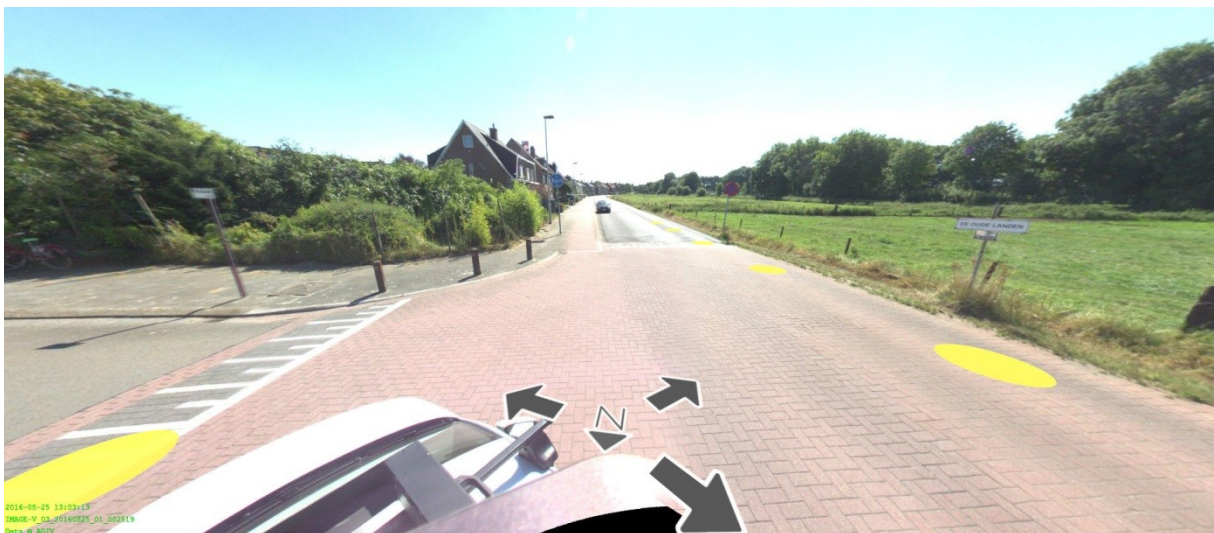
Figuur 30: **De Oude Landen**: geen dubbele pijlmarkeringen (Figuur 28:2) (AGIV, THV Image-V, 4/9/2016)

Ook op de **Oude Landen** geven we het advies om dubbele pijlmarkeringen op de kruising te plaatsen.

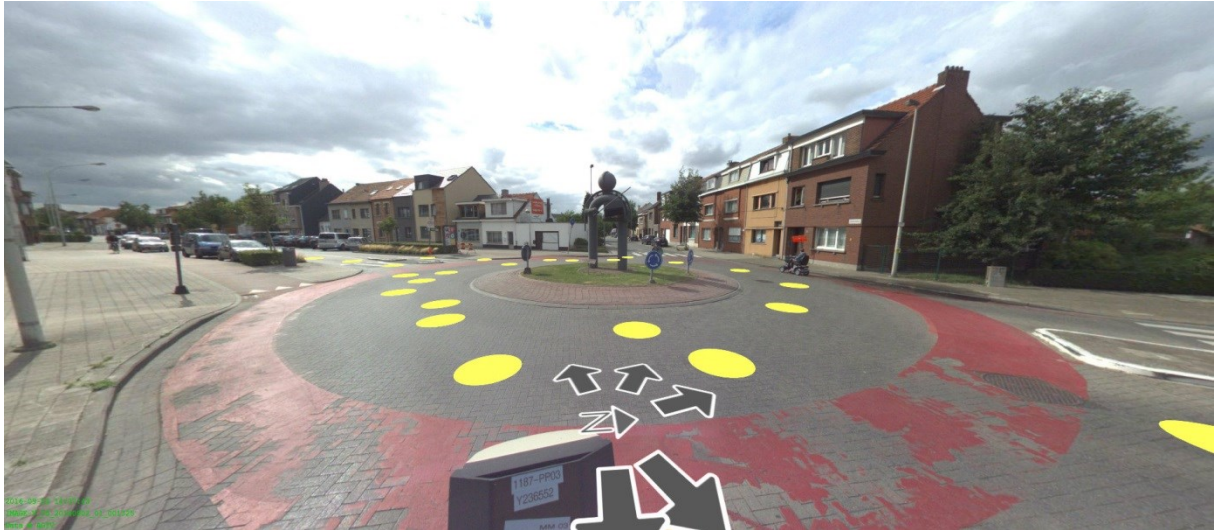
1. Rotonde en bypass op de **Driehoekstraat**: Een fietssuggestiestrook wordt niet aangeraden op rotondes.

Figuur 33: **Driehoekstraat** – rotonde (AGIV, THV Image-V, 4/9/2016)

In de huidige herziening vademecum fietsvoorzieningen wordt opgenomen: "Omdat bij gemengd verkeer op een rotonde de fietser zijn plaats op de rijbaan zelf mag kiezen ([zie Art. 9.3.1, Wegcode](#)) worden op een rotonde geen fietssuggestiestroken aangebracht. De veiligste locatie om te fietsen is ongeveer in het midden van de rotonde."

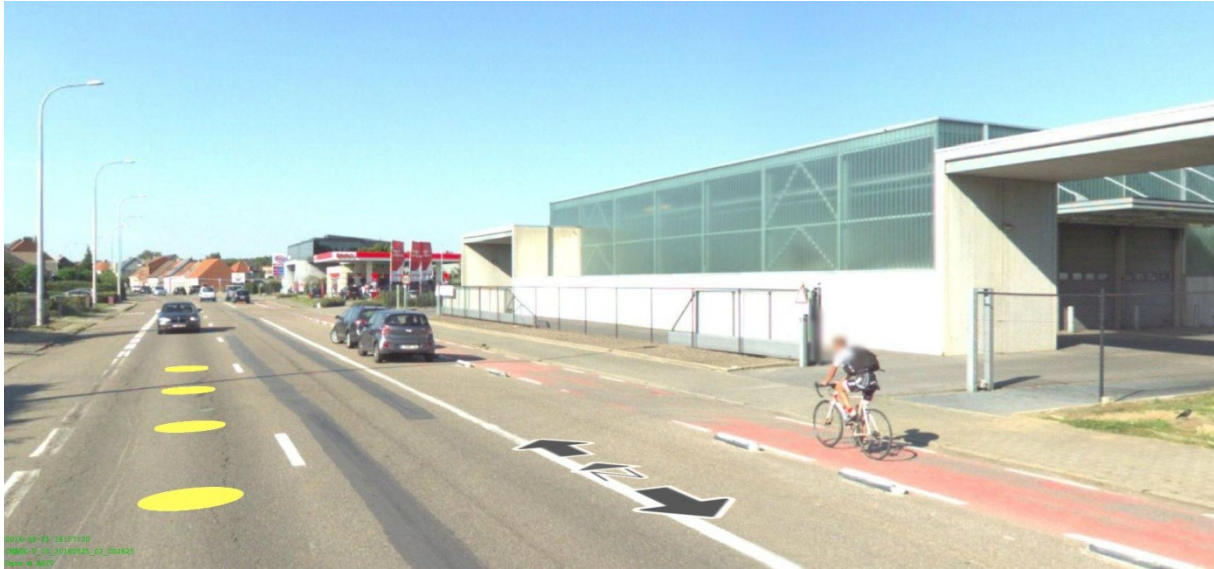
Figuur 38: Leuvenberg (thv huisnr. 182) thv concentratie fietsongevallen ((AGIV, THV Image-V, 25/8/2016) (zie ook cirkel op Figuur 37)

Ter hoogte van het Esso tankstation en iets zuidelijker is een punt waar in de periode 2011-2013 vijf fietsers lichtgewond geraakten. Mogelijk heeft dit te maken met de keuze voor een tweerichtingsfietspad, met een hoger ongevalsrisico ter hoogte van deze bedrijfspercelen.
